Codigo:	F-135
Artículo:	Cubre Carter
Línea / Modelo:	ECOSPORT 17+ MOTOR 1.5 y 2.0

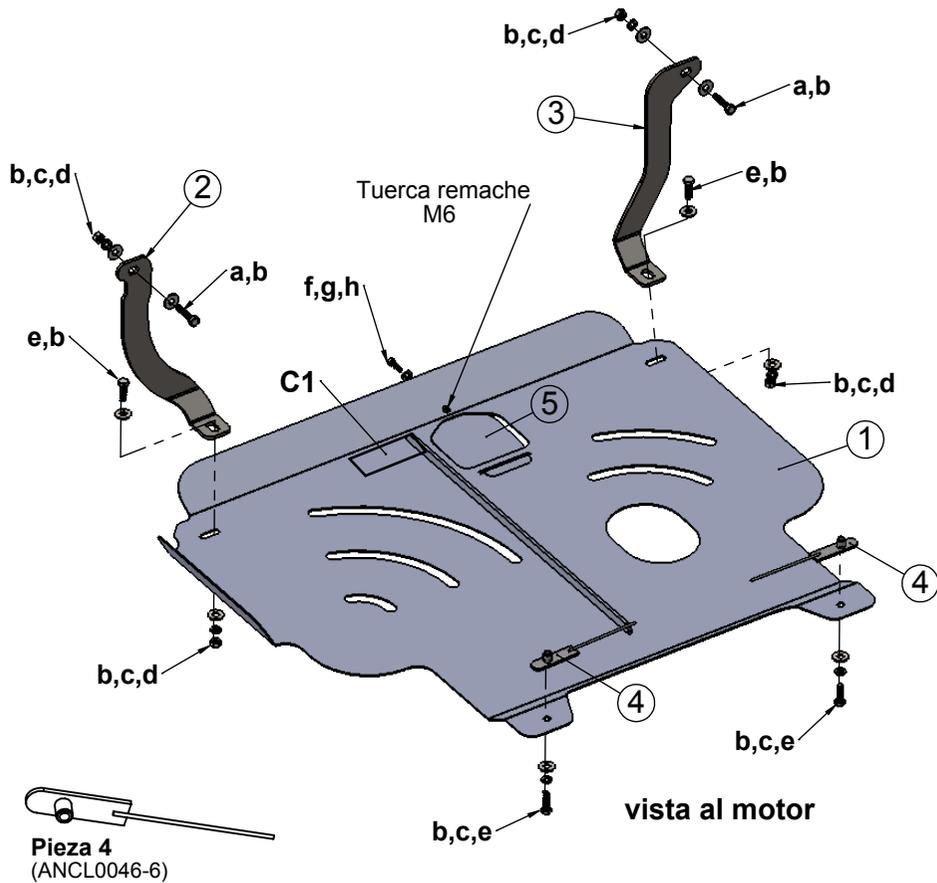
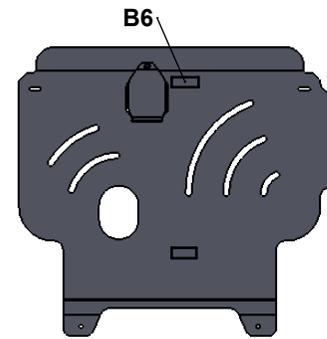
vista al piso

Despiece		
Item	Detalle	Cant.
(1)	Chapón principal	01
(2)	Soporte lado conductor	01
(3)	Soporte lado acompañante	01
(4)	Anclaje trasero	02
(5)	Tapa cubre cavidad filtro de aceite	01
